LA CHIESA RUPESTRE DI SAN LEONARDO A MASSAFRA

**Rilievi, restituzioni e progetto di restauro a cura di
Carmela Crescenzi e Marcello Scalzo**

Il Restauro

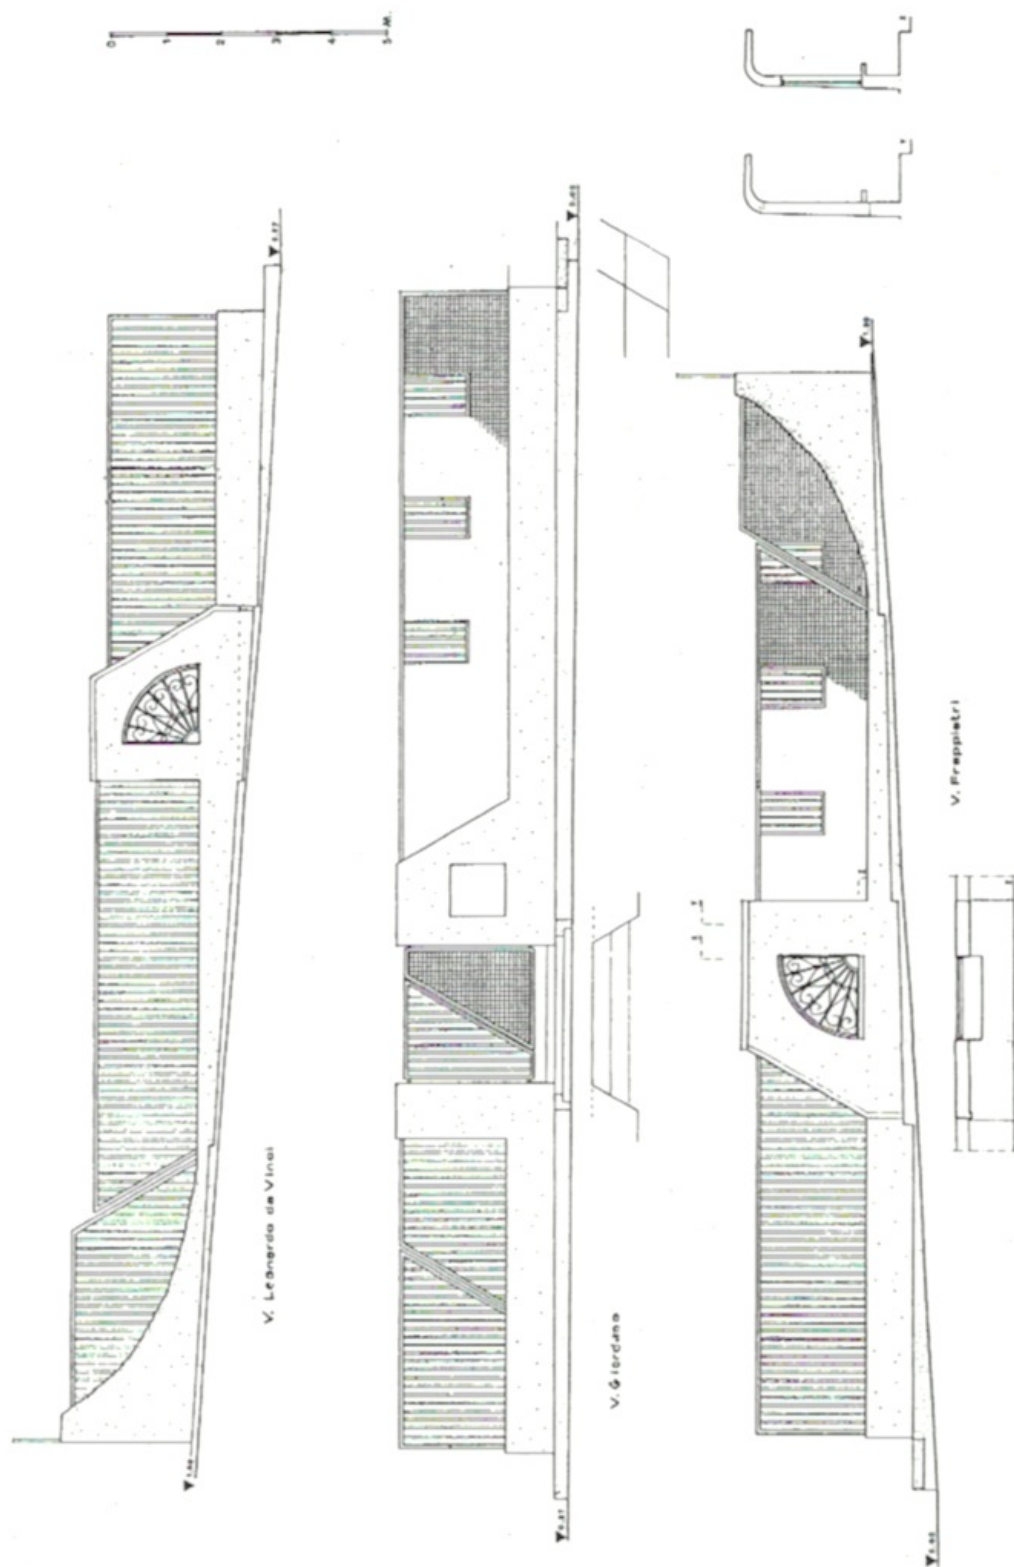
Figura 36. Le cancellate di recinzione come previsto nel primo progetto di restauro della chiesa di San Leonardo.

La nuova recinzione (*Fig. 36*) veniva prevista in elementi metallici (tubolare, rete, profilati a sezione rettangolare) compresi tra pareti modellate in cemento. In sostanza l'utilizzo di una struttura metallica al posto del muro pieno esistente in tufo⁵⁷ garantiva un rapporto di introspezione tra interno ed esterno; non isolava visivamente l'emergenza, ma la rendeva parte integrante dell'ambiente circostante: un reciproco rapporto di riappropriazione tra monumento e spazio urbano⁵⁸.

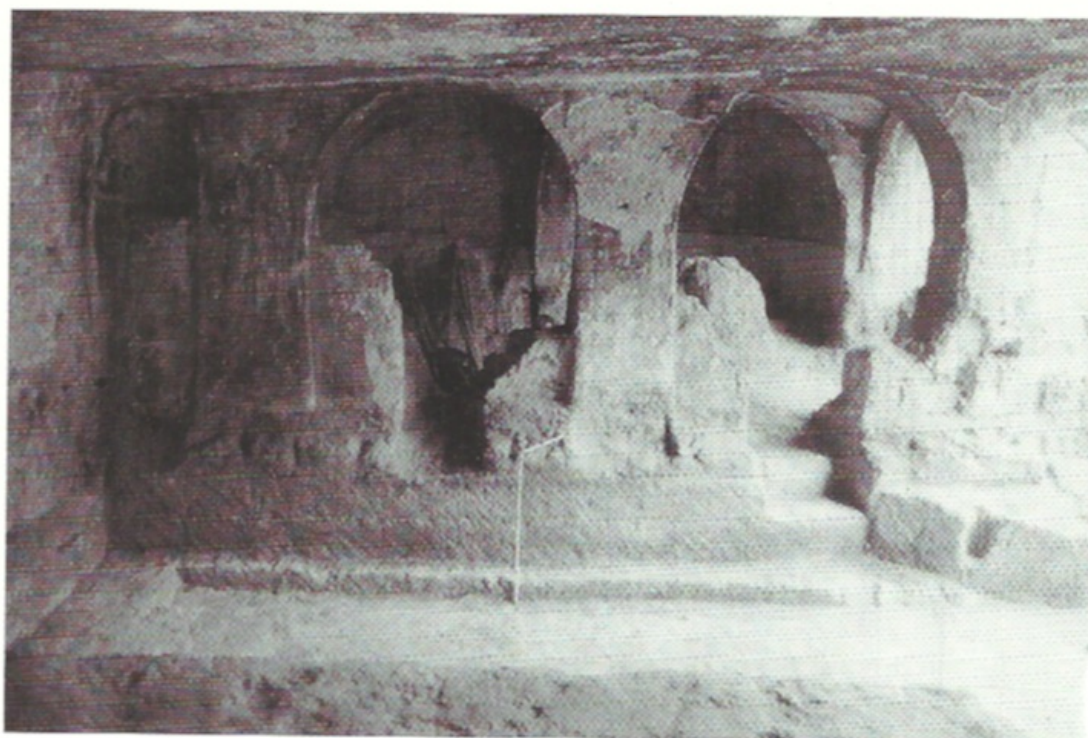
Figura 45 (M.S.). Interno del San Leonardo con in evidenza l'abbassamento del piano di calpestio documentato nei disegni delle sezioni a Figg. 8-9.

I lavori previdero il risarcimento della trincea venuta alla luce nell'aula (*Fig. 45*), in quanto appartenente a fasi d'uso improprie dell'vaso⁶⁷; lo stesso metodo venne adottato per l'escavazione sub-rettangolare, profonda circa 30 cm, emersa nel *parecclesion* e per alcuni avvallamenti del sopraterra della chiesa, per impedire il ristagno dell'acqua piovana.
